Brückencheck 2

Bericht zum 10. Mainzer (und Wiesbadener) VCD-Radrouten-Check (19. 7. 2014)

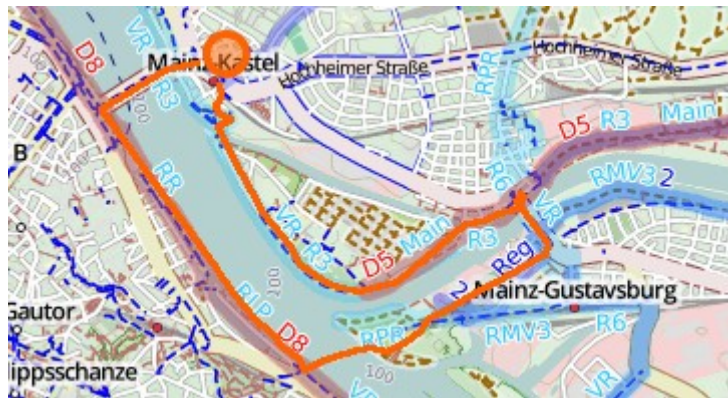
Route

Der Weg soll in Kastel beginnen, über die Theodor-Heuss-Brücke führen und mittels der Winterhafen-Eisenbahnbrücke wieder zum Ausgangspunkt zurückfinden.

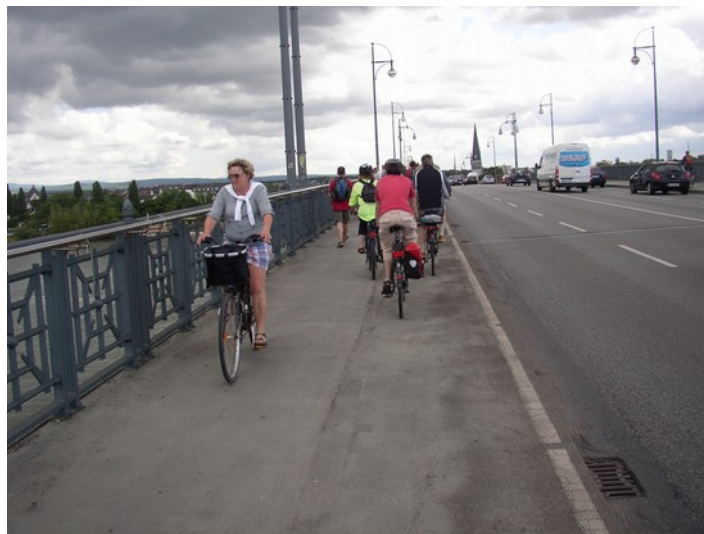
Der Weg ist zu eng. Zwangsläufig muss Begegnungsverkehr den Raum für Fußgänger in Anspruch nehmen.

*Fuß- und Radweg an der rheinabwärts gelegenen Brückenseite
(Foto: VCD Rheinhessen)*

braucht er eine Spur auf der Fahrbahn, ebenso wie eigentlich der Fußverkehr, der auf der Brücke oft rege ist, die ganze Breite des Seitenweges benötigt.

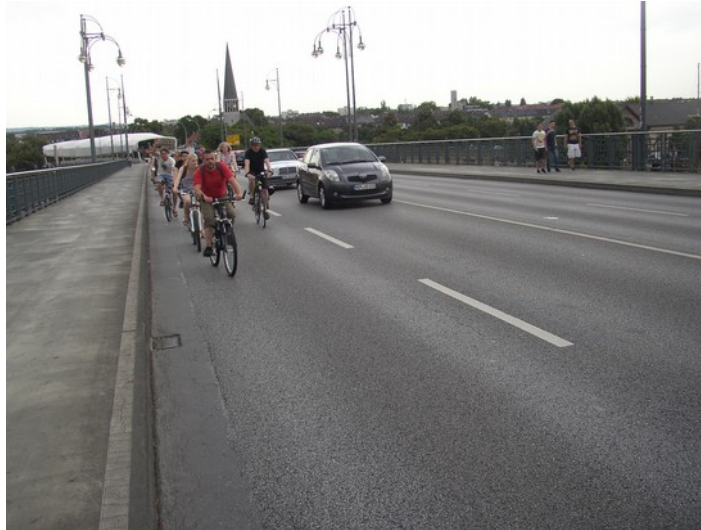
*Straßennutzung, wenn der Radverkehr sich den Zielprognosen entsprechend entwickelt
(Aufnahme VCD bei der critical mass-Aktion am 4.7.2014)*

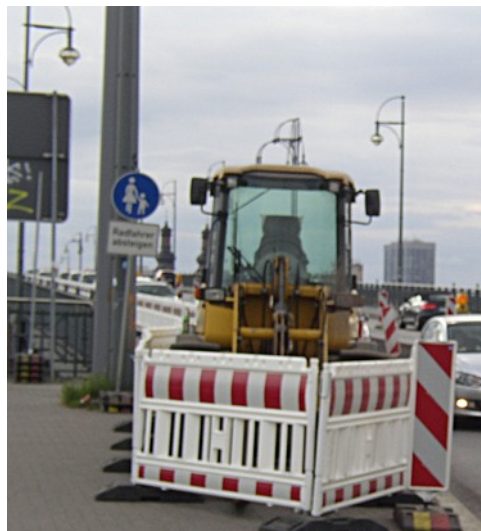
Interessanterweise wird im Sommer 2014 während einer Phase von Arbeiten am Straßenbelang der Radverkehr auf dem Seitenweg der Brücke untersagt, obwohl sich die Breite des nutzbaren Weges in dieser Zeit überhaupt nicht geändert hat. Es ist lediglich eine Absperrung auf dem wenigen Zentimetern breiten Begrenzungstreifen des Weges hinzugekommen (auf dem Foto beginnt der Weg, leider nicht gut erkenntbar, in unveränderter Breite zwischen dem Fußwegschild und dem Zaun um das Baustellenfahrzeug).

*Baustelle auf rheinaufwärts gelegenen Seite der Brücke im Sommer 2014
(Foto: VCD Rheinhessen)*

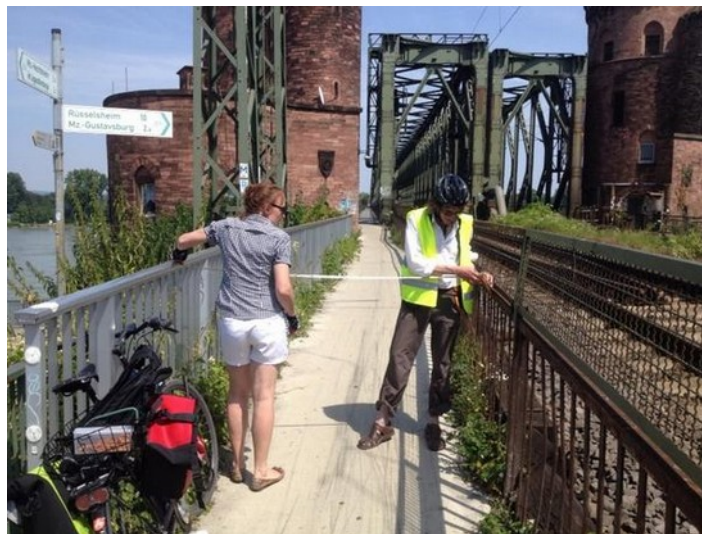
nicht mehr zusätzlich erweitert werden können. Er weist jetzt eine Gesamtbreite von knapp 2 Metern auf. Eigentlich viel zu wenig für einen sicheren gemeinsamen Verkehr von Fußgängern und Radfahrern in beide Richtungen.

*Zuweg zur Brücke
(Foto: VCD Rheinhessen)*

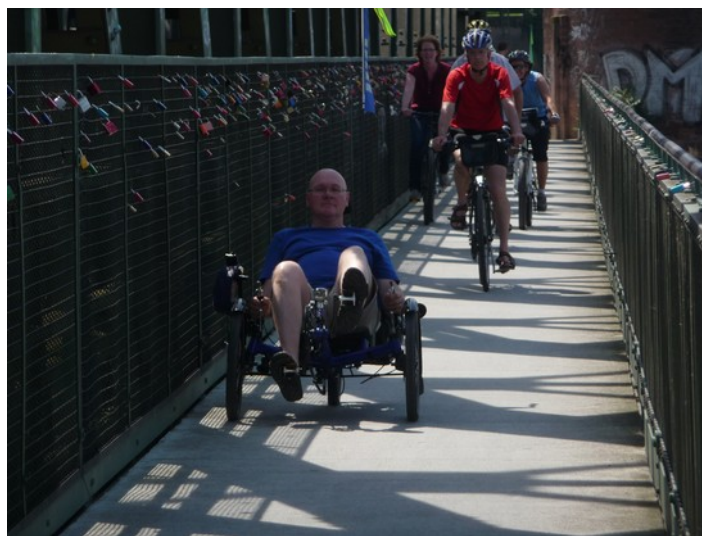
*Auf der Brücke
(Foto: VCD Rheinhessen)*

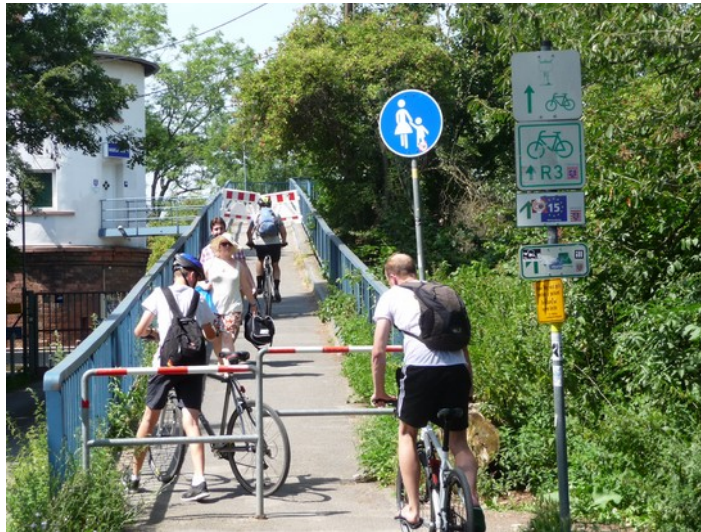
Diese Brücke wird tatsächlich eher im Freizeitkontext genutzt, aber dass ein internationaler Radwanderweg mit Fußgängergebot (gleich Radfahrverbot) versehen wird, ist trotzdem interessant.

*Radweg oder nicht
(Foto: VCD Rheinhessen)*

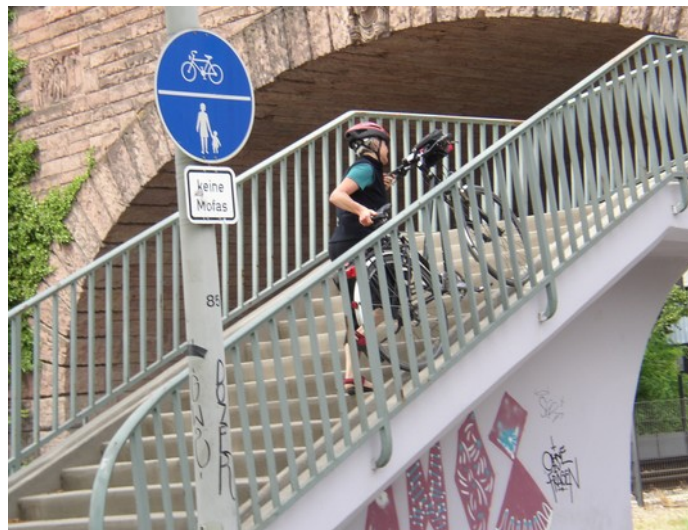
Die Situation mit dem Gebotsschild erinnert an eine weitere Brücke, auch wenn dort die Verhältnisse anders liegen. Die beiden folgenden Fotos sind bei der anderen Mainz-Wiesbadener Eisenbahnbrücke aufgenommen, der Zollhafenbrücke bzw. Kaiserbrücke, die tatsächlich einen Teil einer wichtigen Route für den Alltagsverkehr darstellt oder darstellen könnte: Laut Schild darf (muss?) hier Rad gefahren werden, das gestaltet sich allerdings schwierig.

*Reminiszenz Brückencheck vom letzten Jahr: Die Brücke hinauf
(Foto: VCD Rheinhessen)*

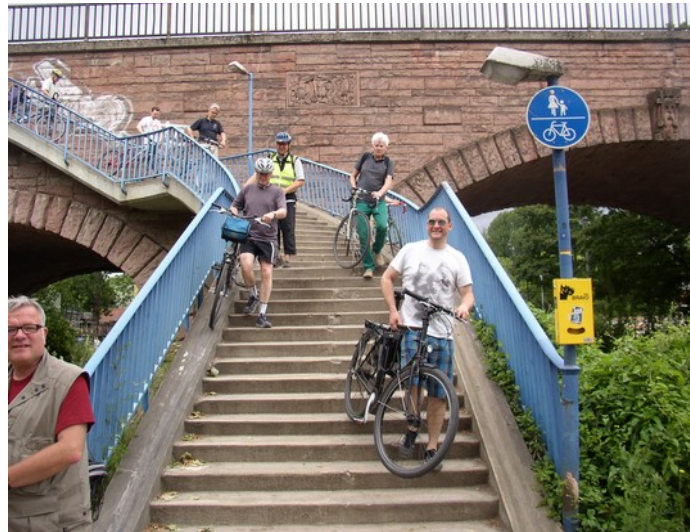
.. und hinunter
(Foto: VCD Rheinhessen)
